Soprintendenza Archeologia Belle Arti e Paesaggio dell'Umbria SABAP

Sisma 2016
L'Umbria che resiste

Campi di Norcia e la Chiesa di San Salvatore

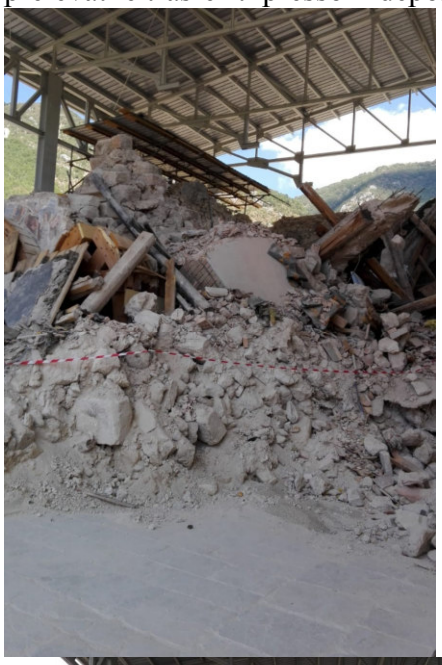
Di pari passo con la movimentazione delle macerie si provvede anche alla messa in sicurezza delle pareti dall'interno e dei resti del ciborio, in parte salvato grazie alla puntellatura lignea costruita a seguito del sisma del 1979 e non rimossa successivamente.
